## <参考>台タイヤのクレーム例

台タイヤの販売においては、クレームは付き物です。

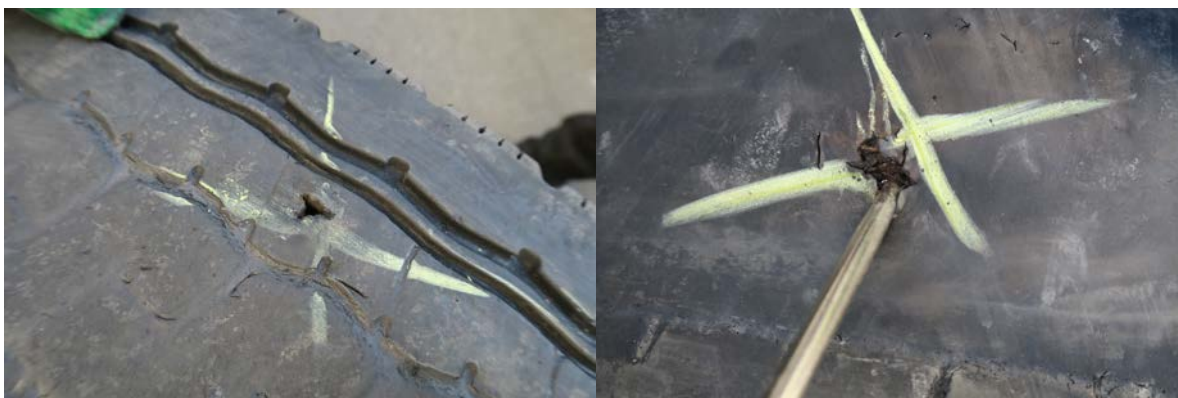
大きなクギ穴

一見すると小さい穴に見えますが、太い釘やボルトが深く入り込んでいると、中のワイヤーが切れており、錆びている場合もあります。

中でセパレーションを起こしている場合もあります。

小さければ修理も可能ですが、バイヤーによっては修理をしたいところもある上、大きかったりワイヤーの錆が周辺まで行ってしまうと、修理はできません。

クギ穴の大きさは2mm程度までとお考えください。

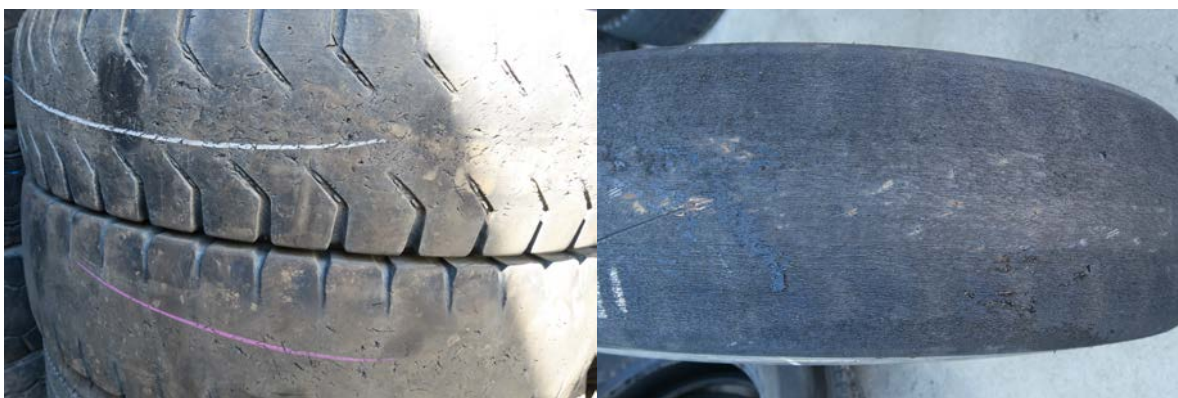
### トレッドの荒れ

悪路を走ることによって石をかみ、トレッド部が荒れたものは、基本的に再生タイヤに適しません。

荒れがゴムの深さのみ、仮にワイヤーまで行っても、範囲が狭ければB台になりますが、範囲が広いと、トレッドを削ったときにワイヤーが見え、さらには広範囲にわたって錆びている事が多くあります。クレーム品として一番分かりやすいものの一つです。

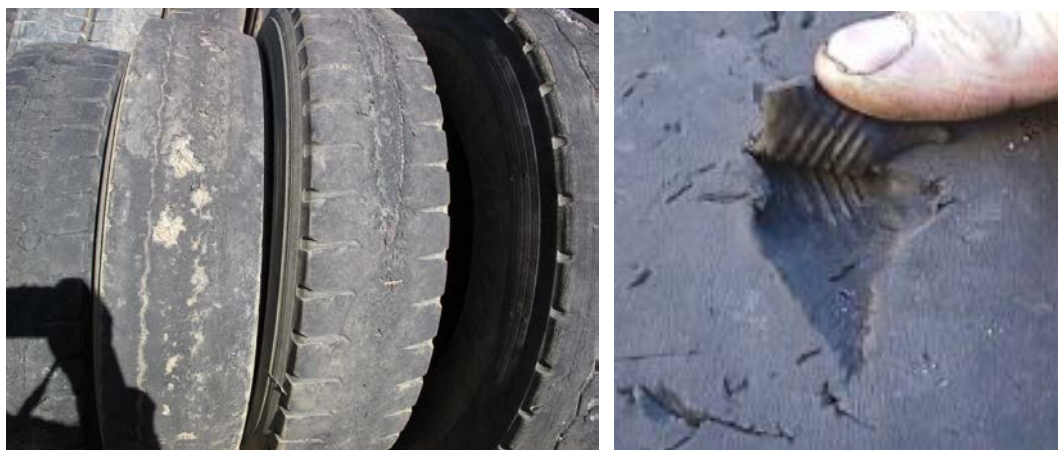
#### ワイヤーの露出

左の写真は極端なものです。

トレッドの荒れと同様、傷などでワイヤーが露出したものは、範囲が小さく、錆びていない場合はB台となる場合がありますが、基本的に錆びているものが大部分なので、台タイヤとしては使えません。

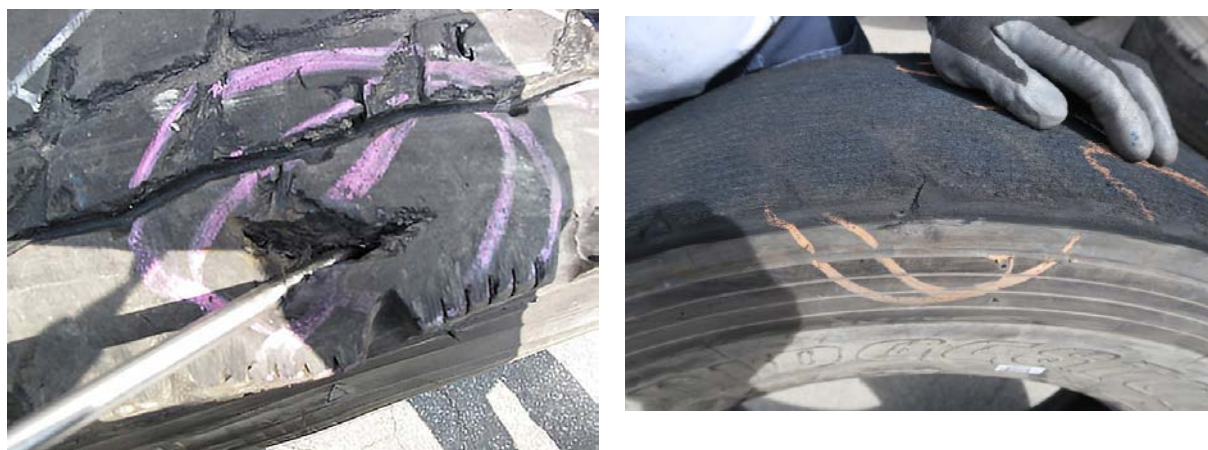
#### ショルダー部の傷

トレッドでも、特にショルダーに近い部分に大きな傷があるものは台タイヤとなりません。

再生方法にもよりますが、多くの場合、バフで削っても傷が残り、そこから傷がさらに広がって修理ができません。

ショルダー部には特にお気をつけください。

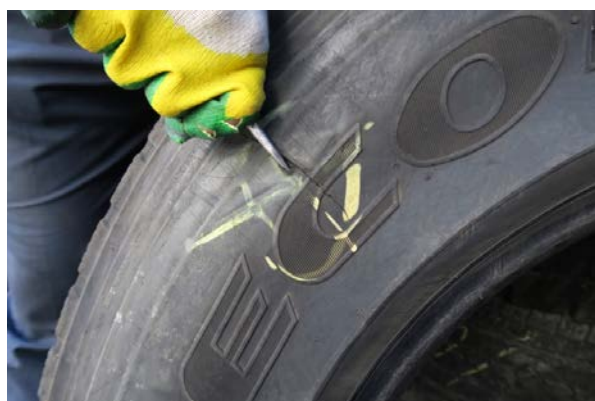
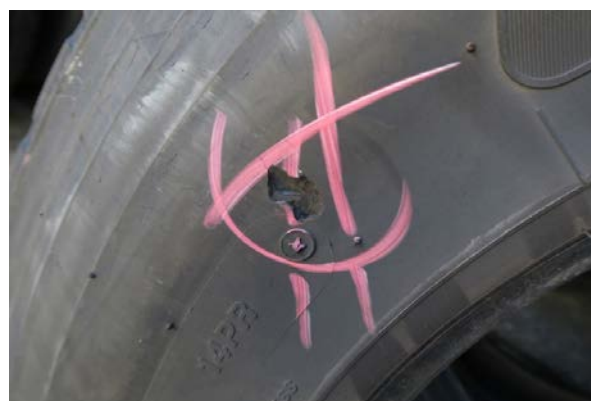
### サイドの傷

サイドウォールは、ホットキャップでもトップキャップでも基本バフで削ることはありません。浅い傷で修復可能であれば修復しますが、多くの場合、中のワイヤーまで達していることがほとんどで、その場合は修理はできません。

また、再生工場によっては、修復をしないところもあります。

なるべく多くの台タイヤを使うため、できるだけBグレードで出荷するようにしますが、ワイヤーに達しているような深い傷は避けてください。

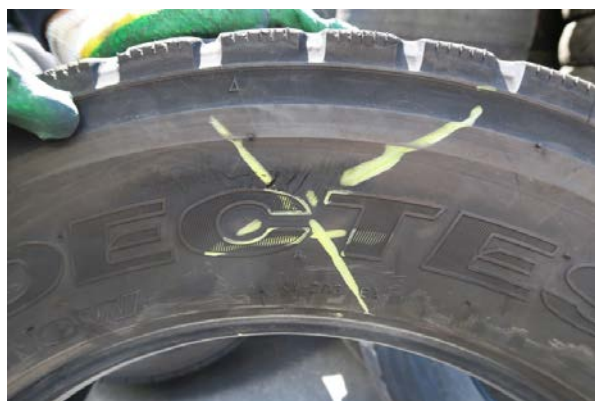
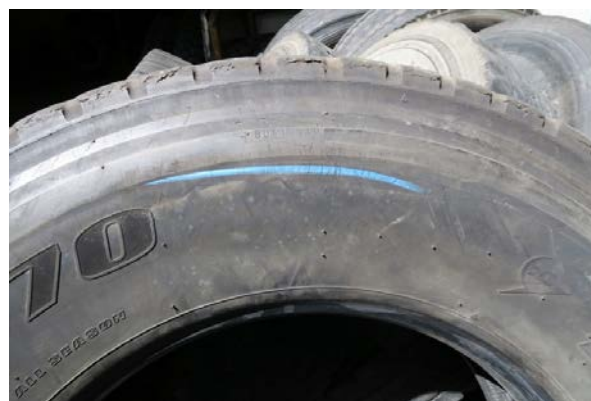
### サイドのこすれ

サイドのこすれは、一見すると浅くて、修復可能に見えますが、範囲が広いため、客先によっては修復をしないところがあります。

程度を見た上で、一部出荷可能な相手先には出荷しますが、Bグレードでも難しいものがあることをご理解下さい。

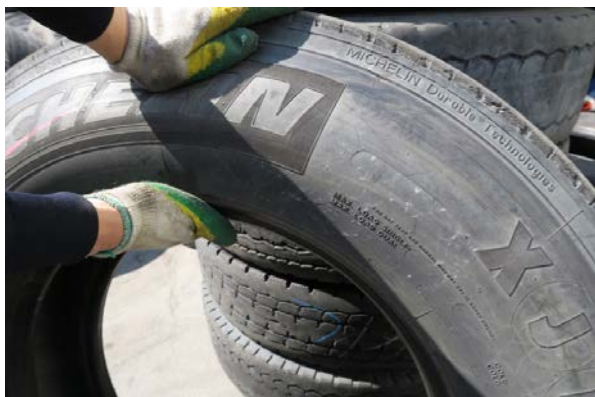
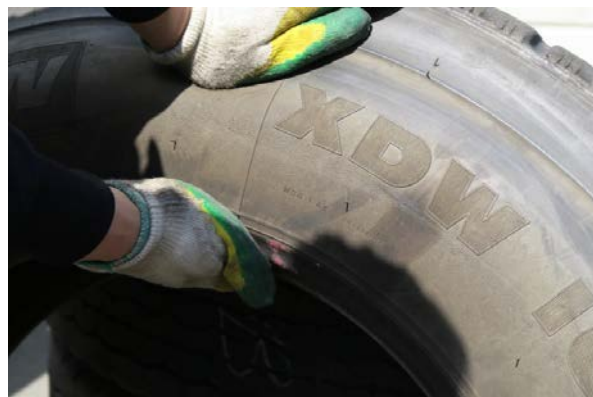
## ゴムの経年劣化

年式が新しいものでも、長期間屋外に保管されたタイヤは、風雨や紫外線でゴムが劣化します。ビードを持って、引っ張ってみて割れている場合は、台タイヤにはなりません。特にビードに近い部分に割れがある場合、バーストの危険があります。年式の古いものはもちろんですが、比較的新しいものでもご注意ください。

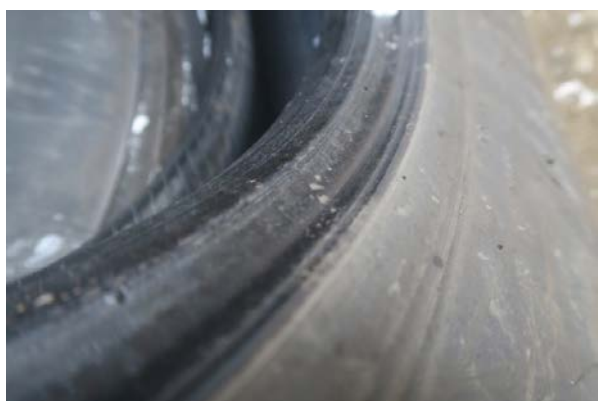
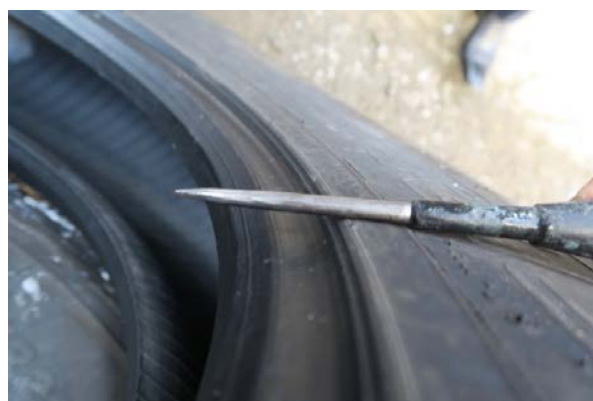
### ビードの食い込み

ビードの食い込みは、最近になってクレームとしてよく言われるようになりました。目安として、サイドウォールに工具を当てて、5mm以上ビードが下がっているようでしたら、避けてください。

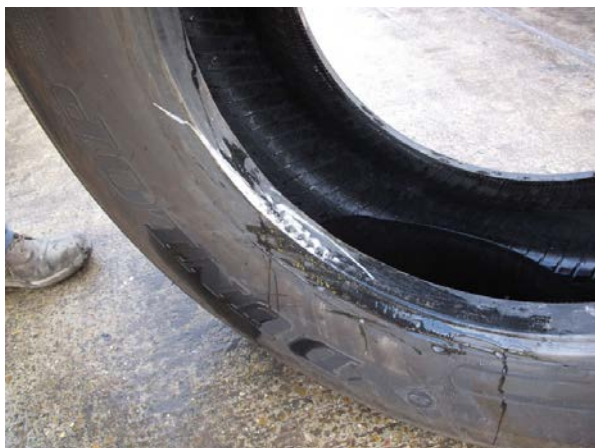
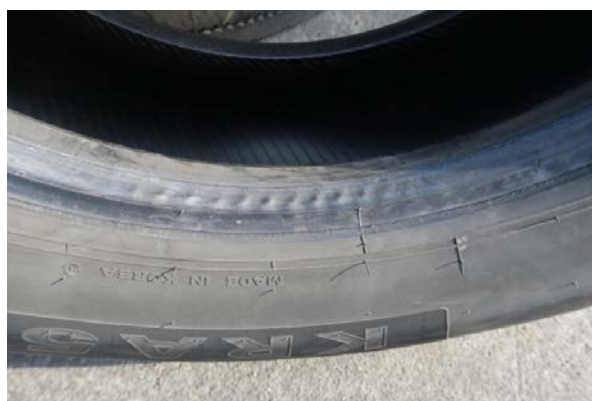
### ビードの波打ち

特に275/70R22.5に多いのですが、ビードの波打ちはクレームになります。目視でわかりますし、触ってみたりチョークを引いてもわかります。

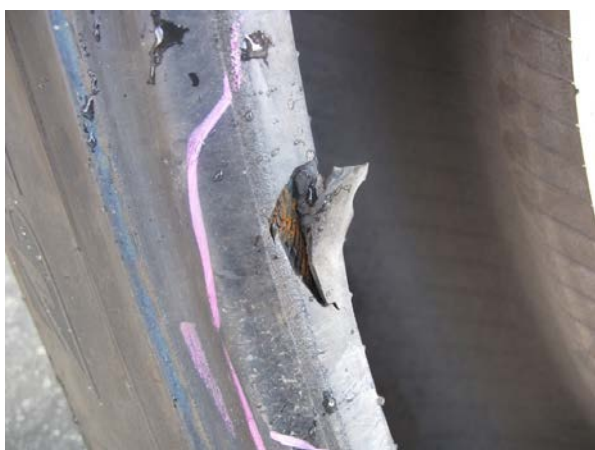
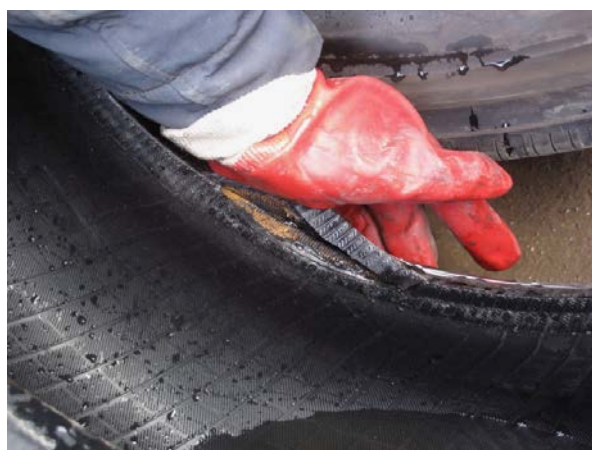
### ビードの欠け

ビードに欠けや傷がある場合、内側の小さな欠けは問題ありませんが、大きく欠けていたり、内側のワイヤーが見えている場合はクレームになります。

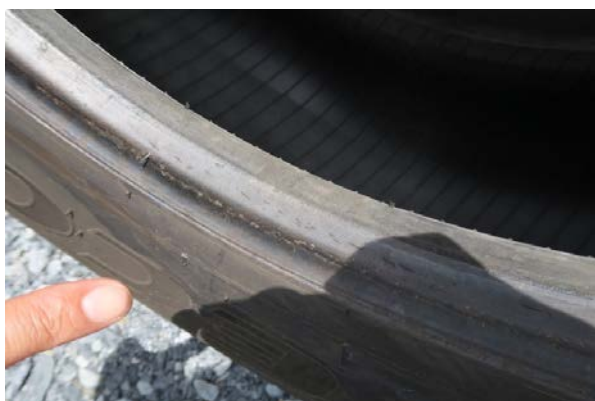
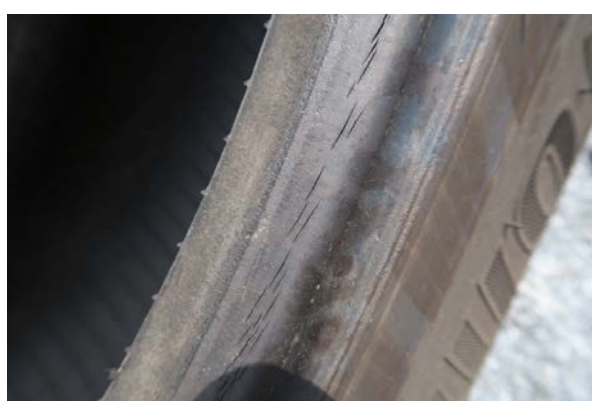
### ビードの劣化

ビードが劣化して割れているものもあります。これもクレームになります。

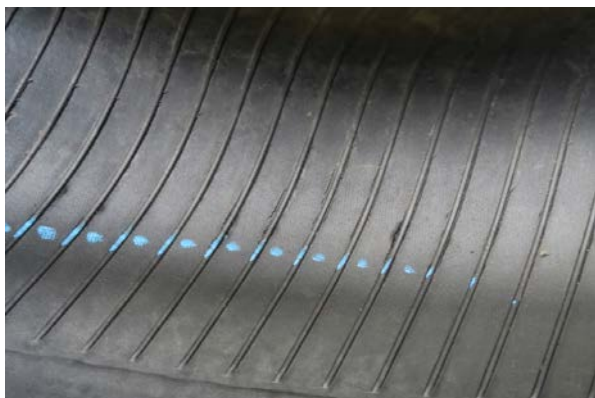
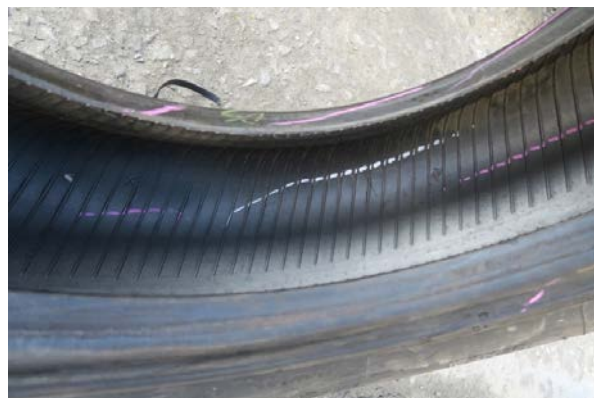
### 内側の割れ

基本的に内側に傷があるものは、バーストの危険があるため台タイヤとしては使えません。  
この場合、おそらく空気圧が低い状態で走り続けたと思われます。

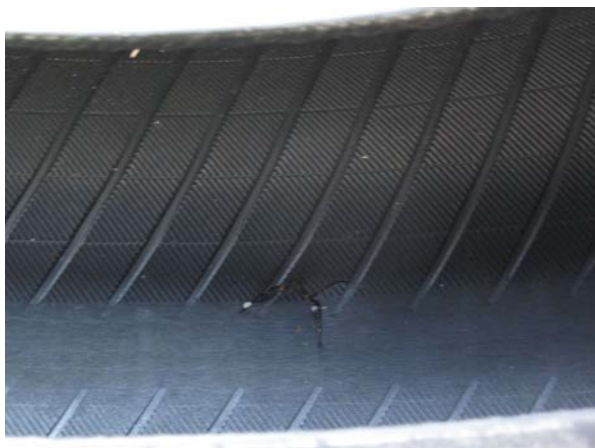
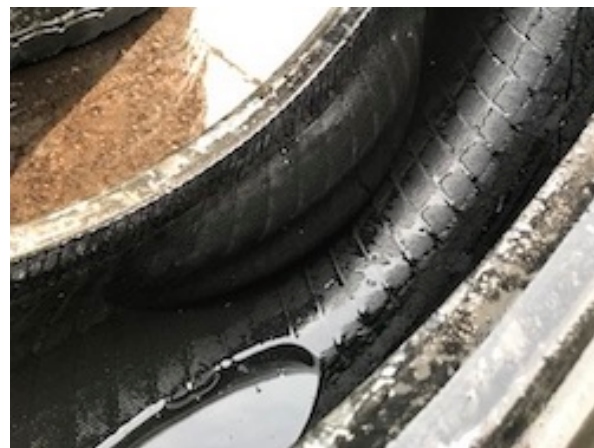
### ショックバースト・セパレーション

左はショックバーストといわれるもので、走行中に大きな石を踏むなどしてできた傷で、外側は少しへこんでいる程度か、何も傷がないように見えますが、内側は大きな傷となっており、修復は不可能です。  
右は内側が大きく膨らんでいます。これは極端に大きいですが、小さなものでも使えません。

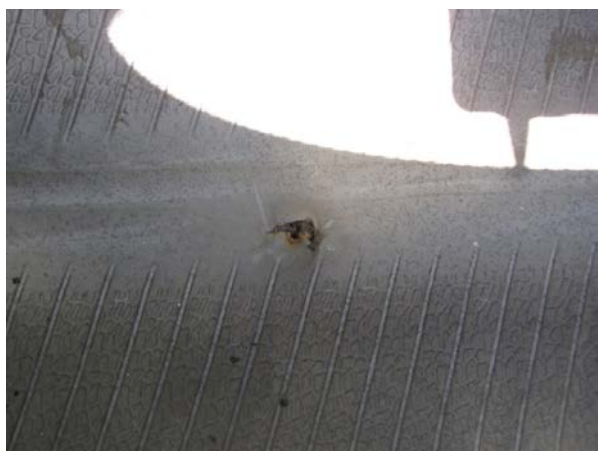
### 大きな貫通穴

小さい釘穴程度のものが、離れた位置に2ヶ所まである場合はB台となります。  
これだけ大きいと修理できないため、クレームとなります。
